3.2004年21号台風豪雨で三重県宮川流域に発生した崩壊，土石流，岩屑なだれ

諏訪, 浩; 石井, 孝行; 藤田, 崇

3. 2004 年 21 号台風豪雨で三重県宮川流域に発生した

崩壊，土石流，岩屑なだれ

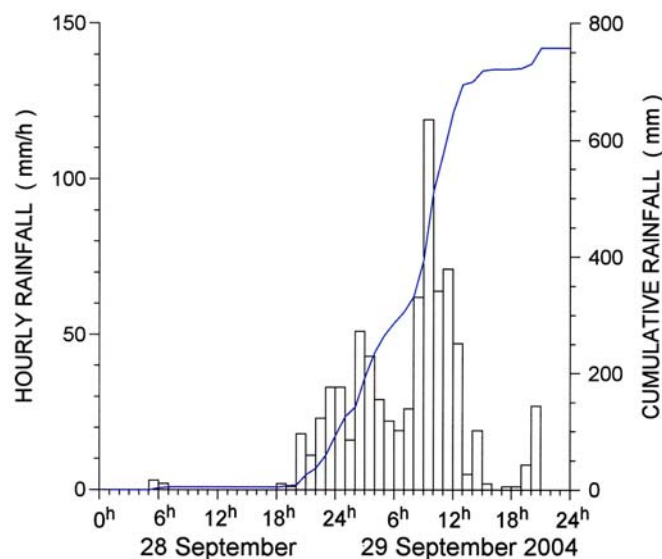
図 1 三重県宮川村栗谷（くりだに）観測点における時間雨量の推移

三重県土砂災害情報提供システムの降雨データによると，宮川村栗谷の雨量観測点では 28 日 18 時の降り始めから翌日 21 時までの 27 時間に降雨量 758mm を記録した．うち 24 時間雨量 732mm は確率降雨として再起年がおよそ 50 年である．土砂災害の発生は降雨強度がピークを迎えた朝 9 時から 10 時半の時間帯に集中した．10 時までの 1 時間雨量は 119mm（図 1 参照，時間雨量）であり，再起年はおよそ 100 年である（土木研究所水理水文チーム提供プログラム使用）．

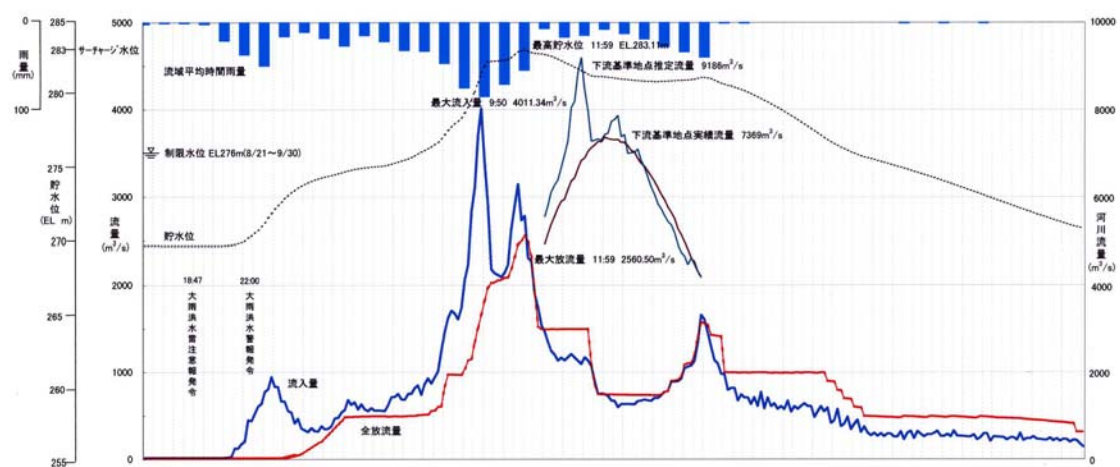
三重県松坂地方県民局のデータによると、宮川ダムへの流入水流量は 9 時 50 分に $4,011 \text{ m}^3/\text{s}$ を記録し、計画洪水流入水流量 $2,500 \text{ m}^3/\text{s}$ を大きく上回った。また最大放流水流量は 11 時 59 分に $2,580 \text{ m}^3/\text{s}$ に達した。ちなみに、宮川ダムの竣工は 1957 年であり、2003 年までの既往最大流入水流量 $2,401 \text{ m}^3/\text{s}$ 、最大放流水流量 $1,500 \text{ m}^3/\text{s}$ であったが、今回はそれらをそれぞれ大きく上回った（図 2 参照）。宮川本川では増水のため河岸の表土や植生がことごとく剥がれるとともに、大量の土砂堆積が生じて河床上昇は最大 3～4 m に達し、川筋の景観が一変した。この洪水のため、下流の三瀬谷ダムは以後貯水不能となっていたが、2 月になって試験貯水が開始され、発電再開は 2005 年 10 月の予定とのことである。

図 2 三重県宮川ダムにおける流入水流量と放流水流量の推移

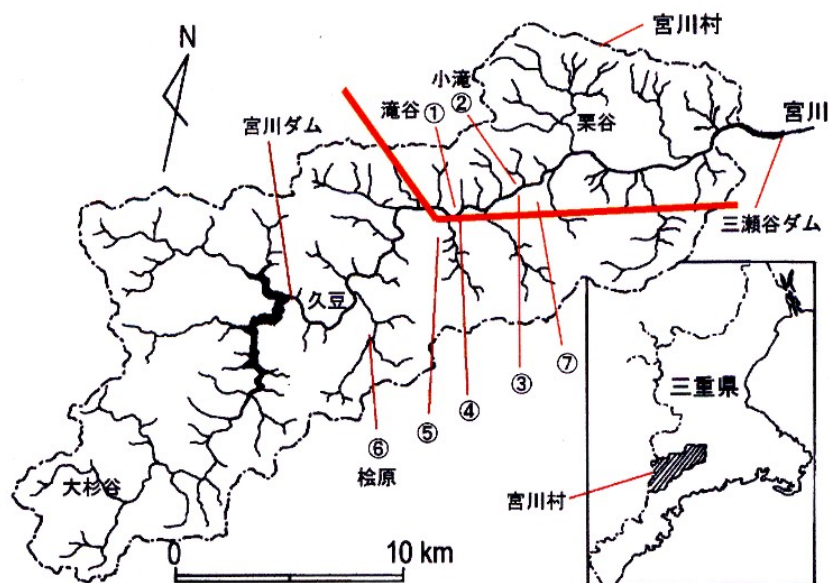
図 3 宮川流域と主な崩壊地（丸番号①～⑦で示す）。1/50 万地質図京都図幅によると、赤い境界線から北側がおおむね三波川帯、南側が秩父帯となっている。

斜面崩壊調査地のうち、主要な地点に番号をふり、図3に示す。宮川村に分布する地質は「20万分の1近畿地方土木地質図」(図4)によれば滝谷付近を境にその北側は三波川帯となっているが、現地を踏査してみると三波川帯に分類されているところでも岩石の変成程度はそれほど強くなく、むしろ秩父帯と推定されるところも多く見られた。頁岩、砂岩、粘板岩、粘板岩砂岩互層、緑色岩、チャート、混在岩が分布している。地層の走向は概ね東西方向で、傾斜は $30^{\circ} \sim 60^{\circ}$ (局部的には 70° 程度)であるが、波長数百メートル程度の褶曲が存在する可能性があるとともに、いくつかの断層が発達し、地質構造は変化に富む。このため、個々の崩壊地域での地層の走向・傾斜はともに変化が顕著である。このような点も影響して、崩壊様式や土砂移動の様式が多様であったことが注目される。

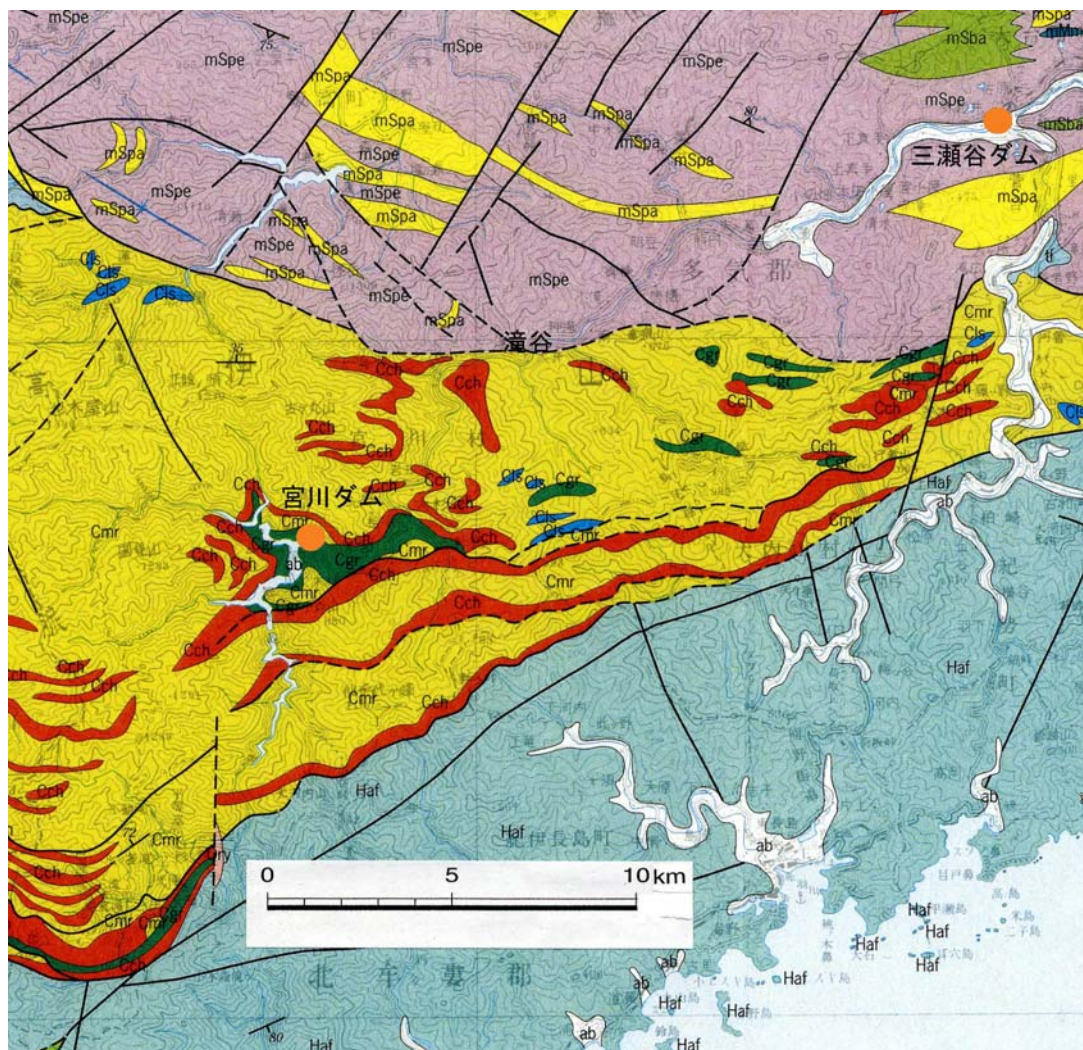
図4 宮川流域を含む地域の地質分布。20万分の1近畿地方土木地質図(2005)から切り出し、加筆のうえ引用。三波川帯の mSpa : 砂質片岩, mSpe : 泥質片岩 ; 秩父類帯の Cmr : 泥質基質中に砂岩, チャート, 石灰岩, 緑色岩などの岩塊を伴う混在岩, Cch : チャート, Cgr : 緑色岩類, Cls : 石灰岩

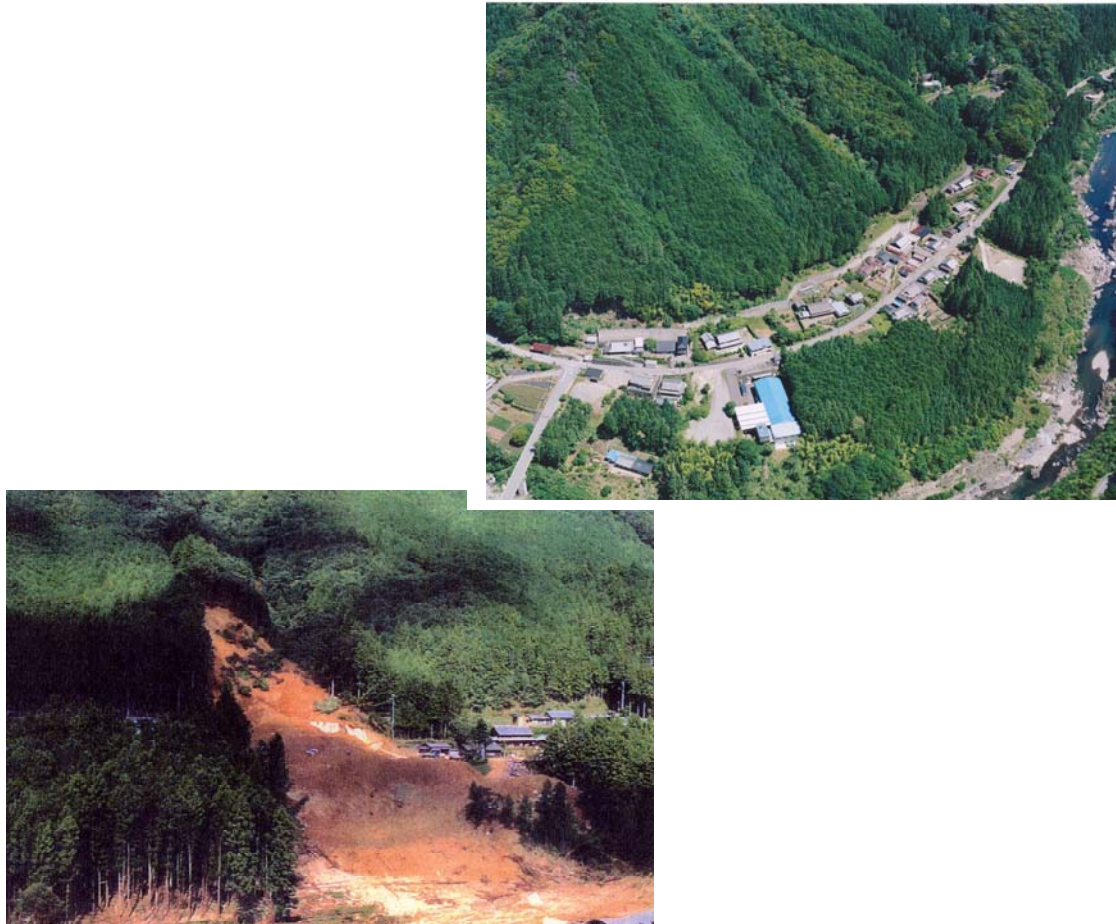
図5 滝谷崩壊の前（上）と後（下）．滝谷在住の天野清二氏提供

滝谷①では、南東に傾斜する斜面の中腹部から派生した尾根の下部が幅およそ 40m、斜面長 80m、崩壊最大深 8m で崩壊した（図 5）。崩壊地の両側には楔状に 2 方向の小断層がある。これらと岩盤の著しい風化が崩壊の素因である。崩壊斜面は尾根状であるが、東側に隣接して谷地形があり、流域面積が大きいと降雨時には大量の表面流と地中流を集めていたことが目撃されており、崩壊の誘因と連動していたものと思われる。崩土量はおよそ 8,000m³ である。小滝②の地点では頁岩と岩屑が褶曲軸のプランジ方向へ滑り落ちた。この斜面には崩壊直後に形成されたと見られる溝状の地形ができていた（図 6 の右図参照）。これは崩壊の頭部から相当量の湧水があったことを示すものであり、この湧水を出現させた地下水が崩壊の誘因をなしたと考えられる。この崩壊では、形状からいえば直線斜面が崩れた。そして、崩土の移動幅が斜面脚部に向けて顕著に増大していることが注目される（図 6 の左図参照）。滑落崖の幅が大きくなっても、崩土の滑落移動につれてその幅が著しく増大すると、斜面脚部での被災地が拡大することになる。崩土移動幅の評価は崩土到達距離の評価と共に防災上重要であることが示唆される。いっぽう、小滝②の対岸の地点③ではトップリングタイプのクリープ岩盤が崩壊したと見ることができる。また、滝谷①の対岸の地点④ではバックリングタイプのクリープ岩盤が崩壊したと見ることができる。これら地点③と④では頁岩からなる斜面が崩壊した。

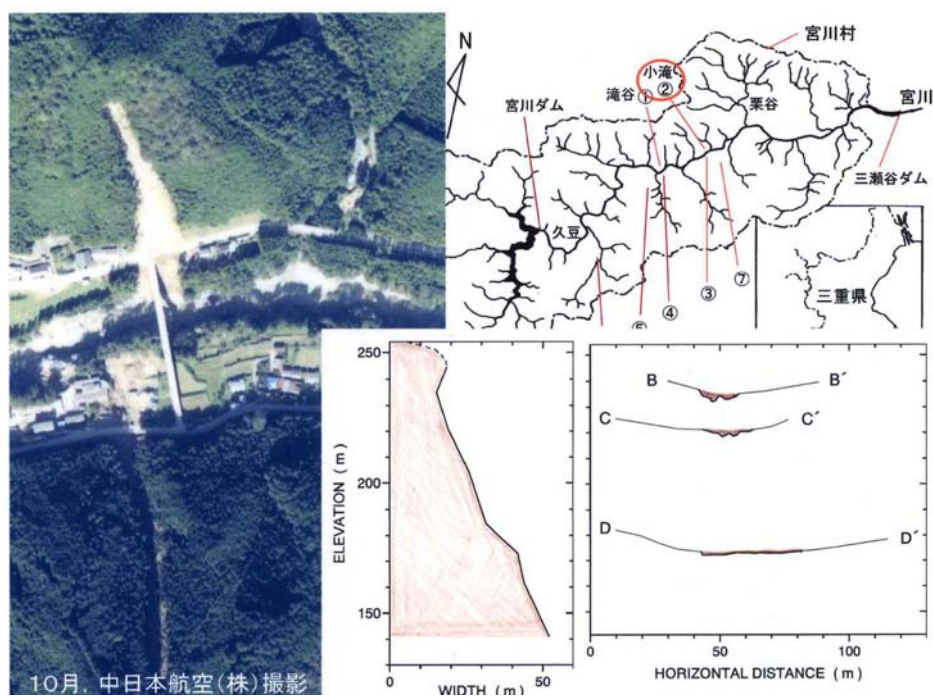
図6 小滝崩壊後の空中写真と崩土移動幅の拡大状況

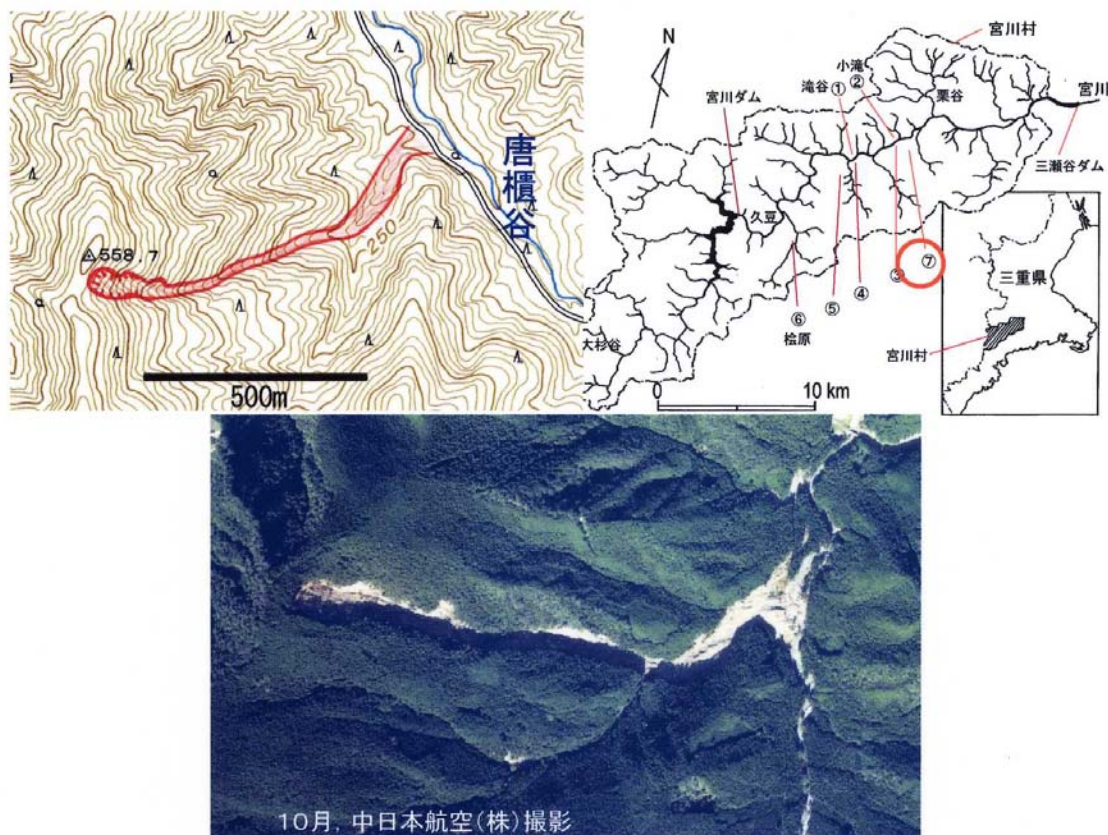
図 7 唐櫃谷左支谷での崩壊状況。右上の図は国土地理院 1/2.5 万江馬図幅を改変

以上は土量が数百～数千 m^3 程度の小規模な崩壊であるが、唐櫃谷（からとだに）の左支谷⑦の地点で起きた崩壊や春日谷の左支谷⑤の地点で起きた崩壊は規模が大きい。唐櫃谷左支谷では、泥質岩からなる流れ盤斜面が崩壊し、崩土は土石流となって 800m 下流の唐櫃谷本川に流れ込んでいる。崩壊土量はおよそ 2 万 m^3 である（図 7）。春日谷左支谷⑤では主として粘板岩からなる流れ盤斜面が隣接流域を隔てる尾根をかすめて大きく崩壊した（図 8）。崩壊の体積はおよそ 50 万 m^3 である。崩土は岩屑なだれとなって 1km 駆け下って春日谷本川を一時堰止め、天端の比高が 15m を超える天然ダムが形成された。なお、

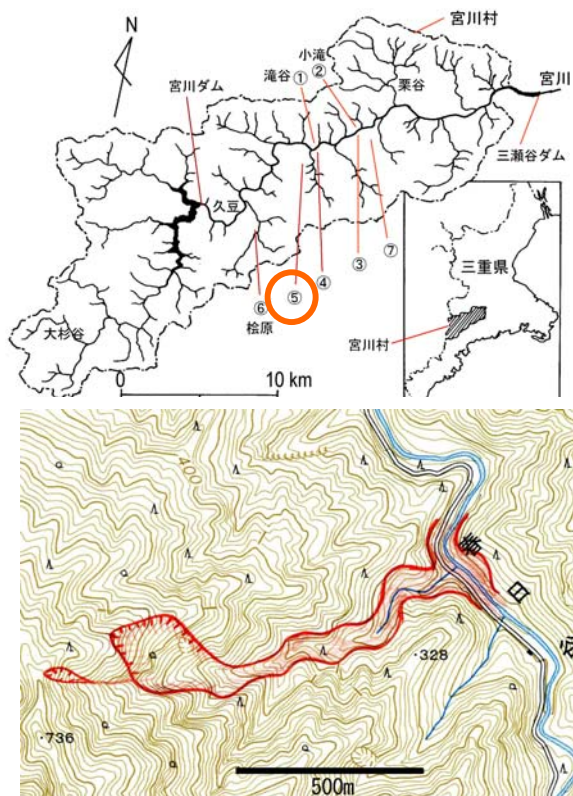
図 8 春日谷左支谷の崩壊と岩屑なだれ流下範囲。国土地理院 1/2.5 万間弓図幅を改変

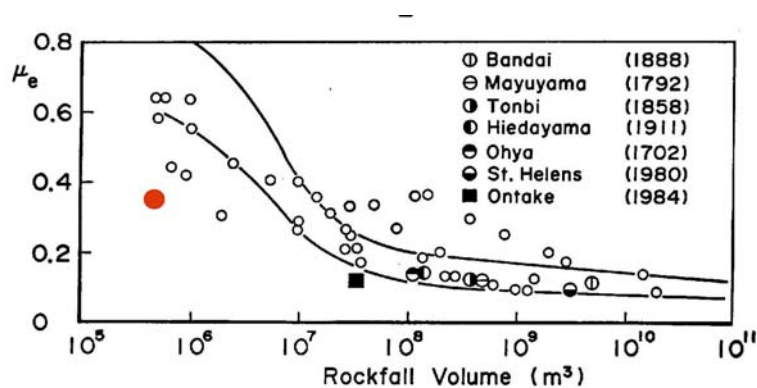
図 9 崩壊土量と等価摩擦係数の関係。

春日谷左支谷岩屑なだれの場合を大きな丸印で示す

春日谷本川においてダム上流側に明瞭なダム湖が形成された痕跡が認められない。天然ダム堤体の中央部分は、当時著しく増水していた本川の流水によって瞬く間に侵食されたため、水が貯留しなかったものと考えられる。等価摩擦係数は 0.35 であり、体積 50 万 m³ 規模の崩壊としては値が小さめであることが注目される（図 9）。斜面に残された偏流すなわち Super-elevation の痕跡から、なだれの主部の速度は、支谷の下流部でおよそ 10m/s、流量は 7,000m³/s ほどに達したと推定される（図 10）。

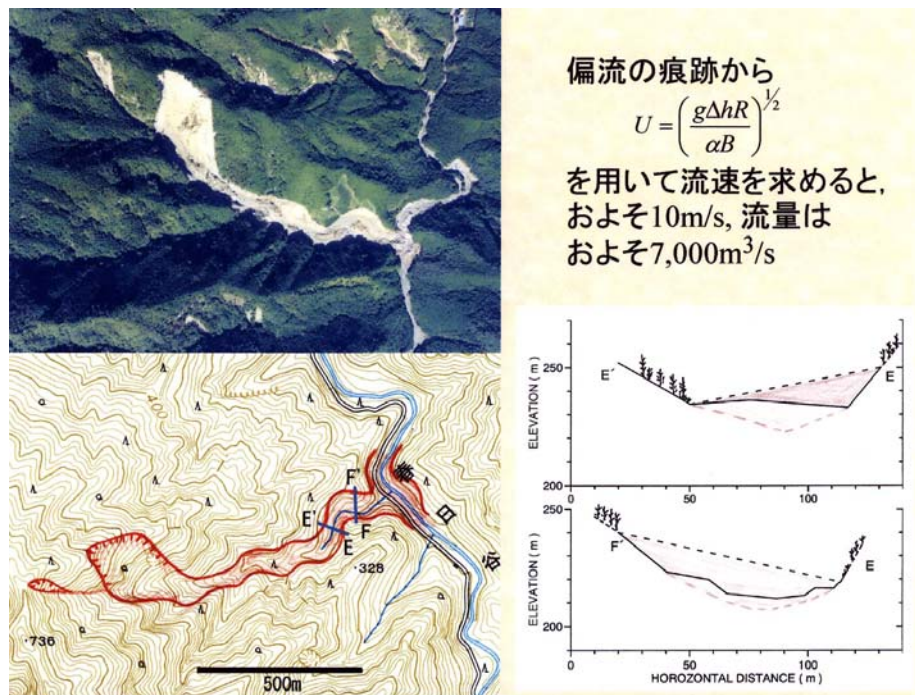
図 10 岩屑なだれの偏流状況と流速の推定法。国土地理院 1/2.5 万地形図間弓図幅を改変

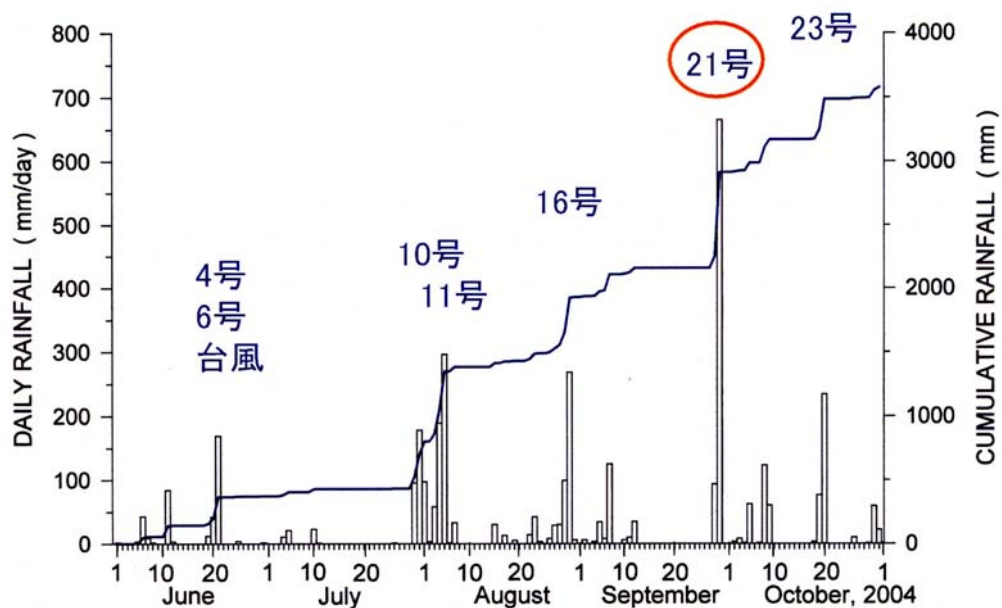
図 11 宮川村栗谷における日雨量の推移（6月～10月）

これら崩壊の素因を考える上で、次の2点を省くわけにはゆかない。日雨量の履歴を示すと、図11のようになる。宮川の流域はこの災害が起こる前の4箇月間にかなり規模の大きな降雨に何度も見舞われている。とくに、7月30日から8月5日までの7日間に宮川村栗谷では916mmの、宮川村久豆（アメダス観測点宮川）では1,199mmの大雨に見舞われている。このような履歴は9月29日発生崩壊の素因形成に何らかの役割を果たしたかも知れない。もう一つは9月5日の紀伊半島南東沖地震（M7.4）である。その際、宮川村ではおおむね震度4の揺れであった（図12）。それ自体は斜面崩壊の誘因となるような強震ではないかも知れないが、このような揺れが当日と翌日にかけて3度もあったことが注目される。9月29日の豪雨に際しては、平板状斜面や尾根型斜面でも崩壊が起きている。また春日谷左支谷では規模の大きな崩壊があった。これらの崩壊の素因形成に2004年9月5日と6日の紀伊半島南東沖地震のときのような揺れが何らかの役割を果たしたか否かを明らかにすることが重要な課題である。

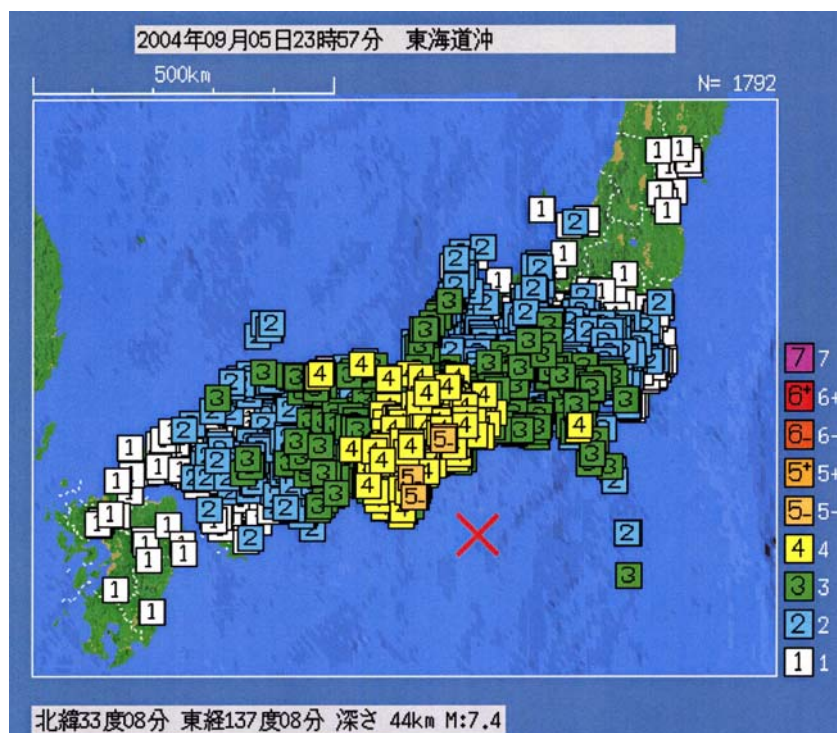
図12 2004年9月5日紀伊半島南西沖地震による震度分布。気象庁（2004）を一部改変
